# 巫溪县峰灵镇、花台乡片区5个历史 遗留和关闭矿山生态修复项目

## 实施方案

项目承担单位：巫溪县规划和自然资源局

方案编制单位：重庆华地资环科技有限公司

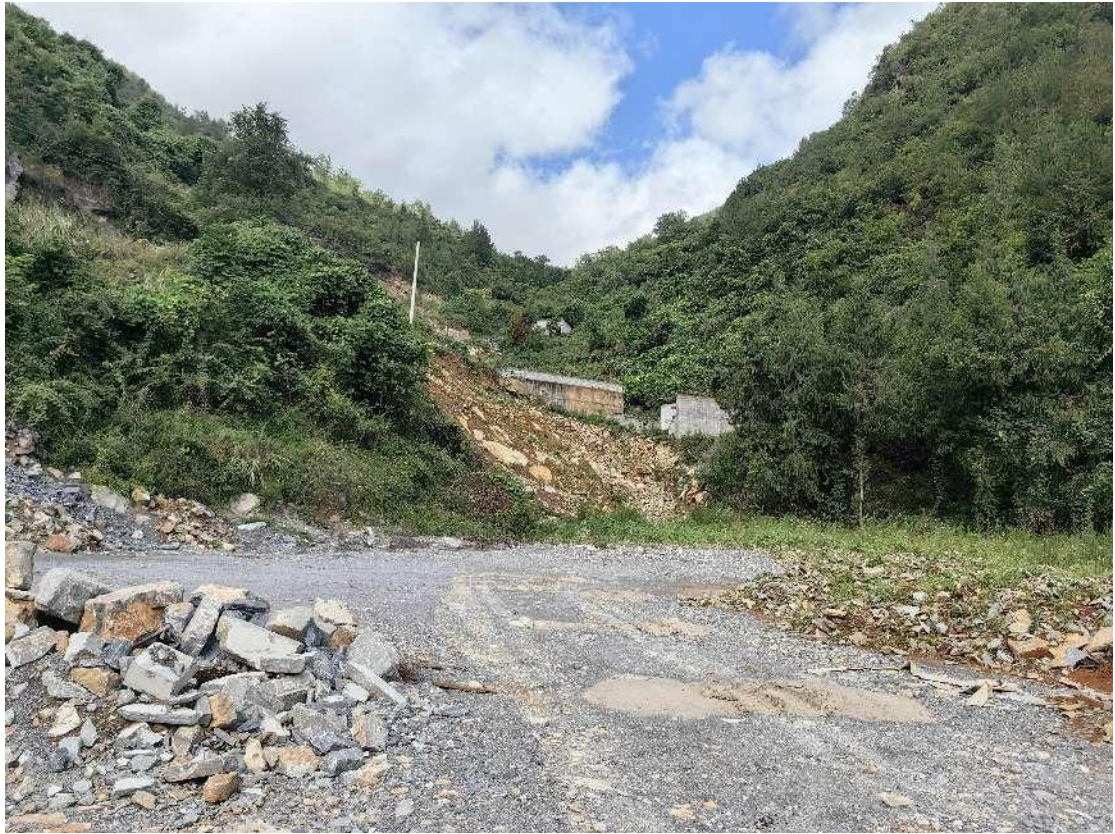
照片2：巫溪县三合一石料加工有限公司工业广场

| 巫溪县峰灵镇、花台乡片区 5 个历史遗留和关闭矿山生态修复项目各地块现状情况 | | | | | |
|---|---|---|---|---|---|
| 巫溪县三合一石料加工有限公司 | 工业场地 | DK1 | / | / | 废弃渣石覆盖地表，无表土，无植被生长。 |

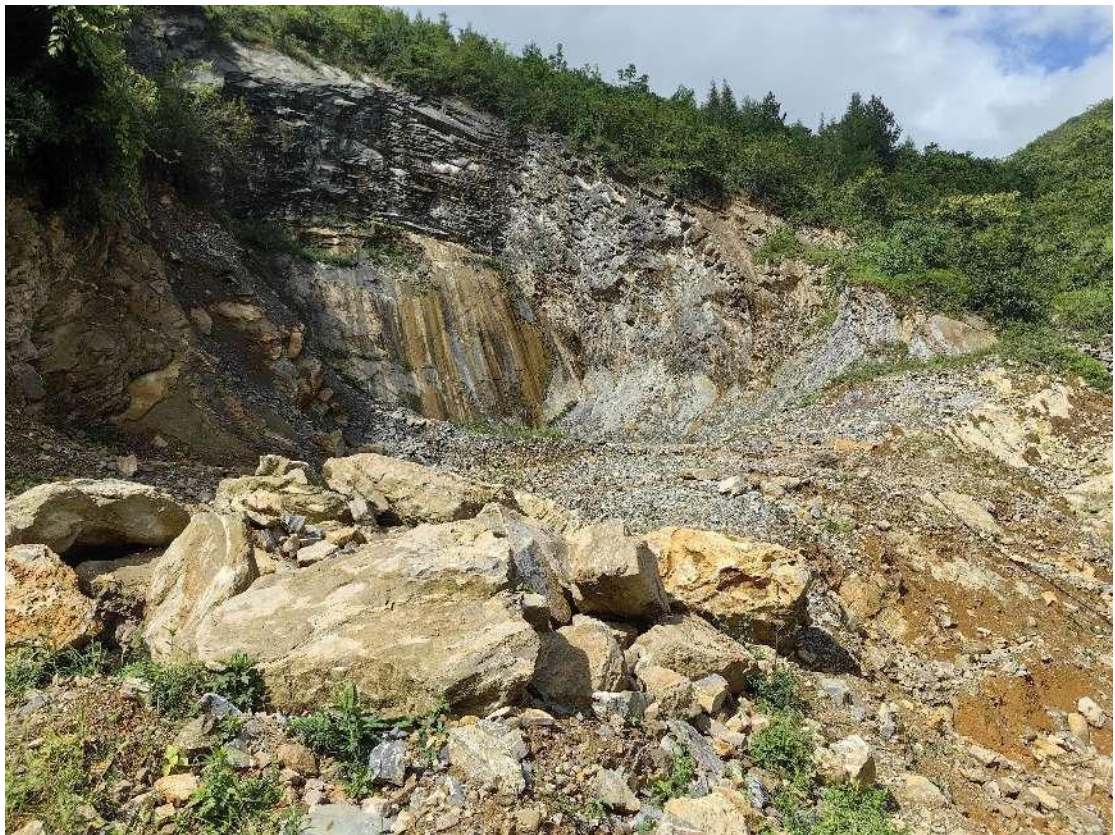
照片3：巫溪县三合一石料加工有限公司采场底盘与采场边坡

巫溪县三合一石料加工有限公司：区内斜（边）坡整体稳定，但采场边坡局部存在掉块，无直接威胁对象，采坑被村集体正在规划为饮用水池，不久将会建设，故建议保留矿区道路，将采坑恢复为坑塘水面；对区内水资源、水环境无影响；区内土地挖损与压占严重，地形地貌景观破坏严重，建议拆除区内的建筑物、设备设施，进行地形地貌重塑、土壤修复、植被恢复，修建配套设施。

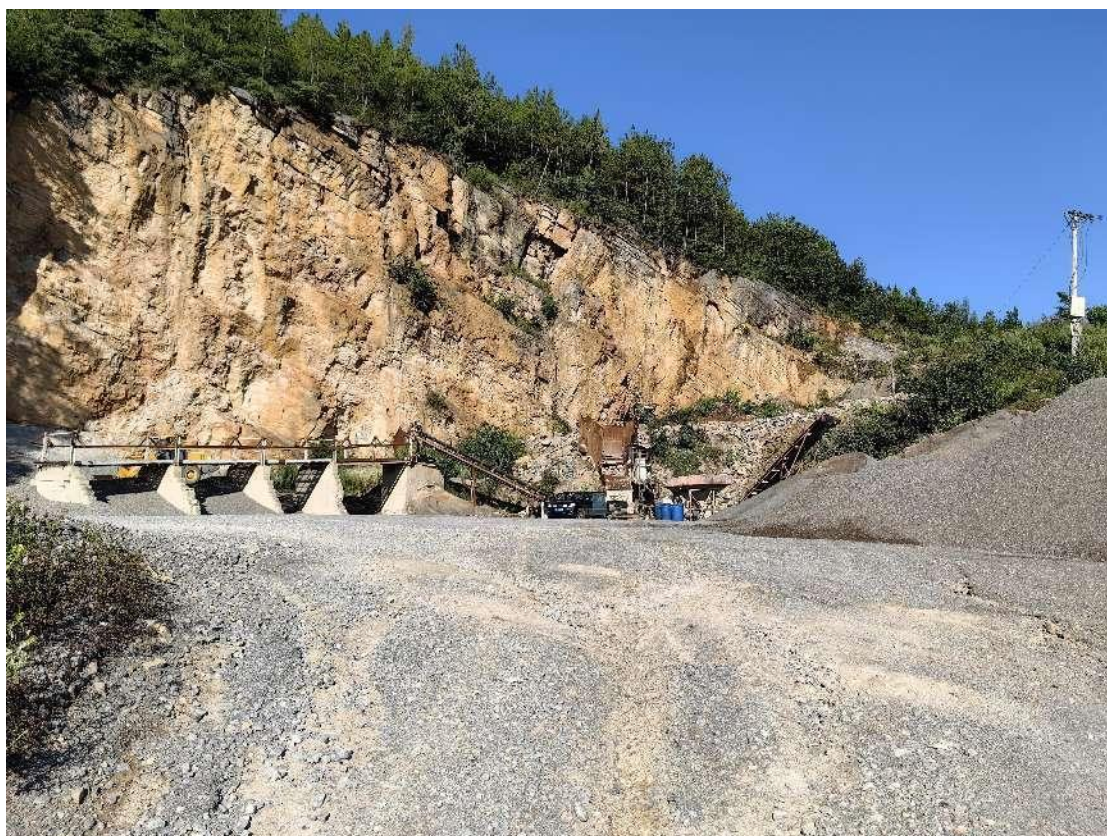
照片5：巫溪县峰灵镇龙寨村碎石加工厂采场底盘与采场边坡

巫溪县峰灵镇龙寨村碎石加工厂：区内斜（边）坡整体稳定，但采场边坡局部存在掉块，无直接威胁对象，故建议在加工厂入口处设置警示标志，提醒附近村民不要进入；对区内水资源、水环境无影响；区内土地挖损与压占严重，地形地貌景观破坏严重，建议拆除区内的

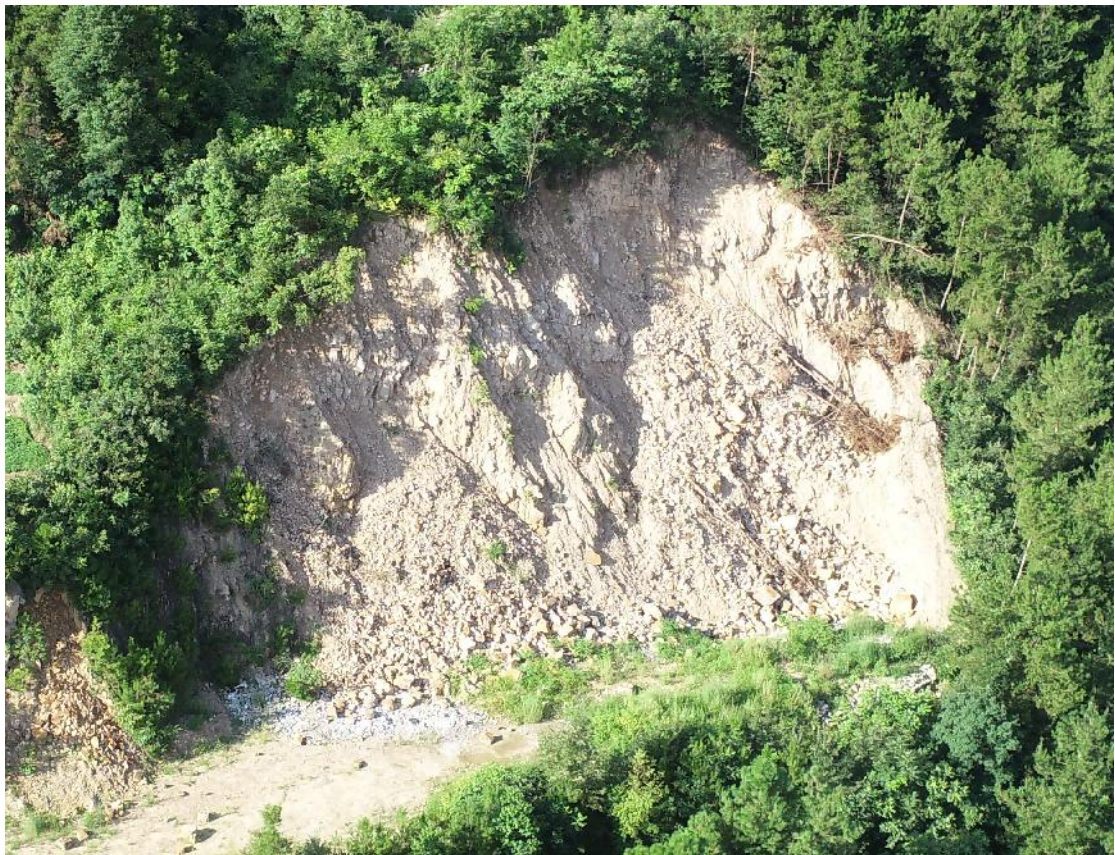
照片9：巫溪县水泥厂原材料厂采场边坡

| 序号 | 矿山名称 | 斜坡类型 | 物质组成 | 坡向(°) | 地形坡角(°) | 赤平投影分析 | 稳定性分析 | 发生地质灾害的可能性 |
|---|---|---|---|---|---|---|---|---|
| 1 | 巫溪县水泥厂原材料厂 | 土质 | 土层厚度 0-1m, 下覆基岩为第四系全新统 | 190 | 45 | | 据现场调查,斜坡现状局部垮塌。土层较薄,缓坡,岩土界面倾角较缓,且土层均匀,不易产生整体失稳滑动。综合而言,斜坡整体稳定。 | 发生地质灾害的可能性小,危险性小。 |

巫溪县水泥厂原材料厂：区内斜（边）坡整体稳定，但边坡局部有垮塌，直接乡道 XC67 约 20m，有一定的安全隐患，但垮塌体量较小，建议对边坡局部垮塌区进行修整，对坡脚进行回填反压，在坡脚修建排水沟，并在威胁路段两头设置警示标志；对区内水资源、水环境无影响；区内土地挖损与压占严重，地形地貌景观破坏严重，建议拆除区内的建筑物、设备设施，进行地形地貌重塑、土壤修复、植被恢复，修建配套设施。

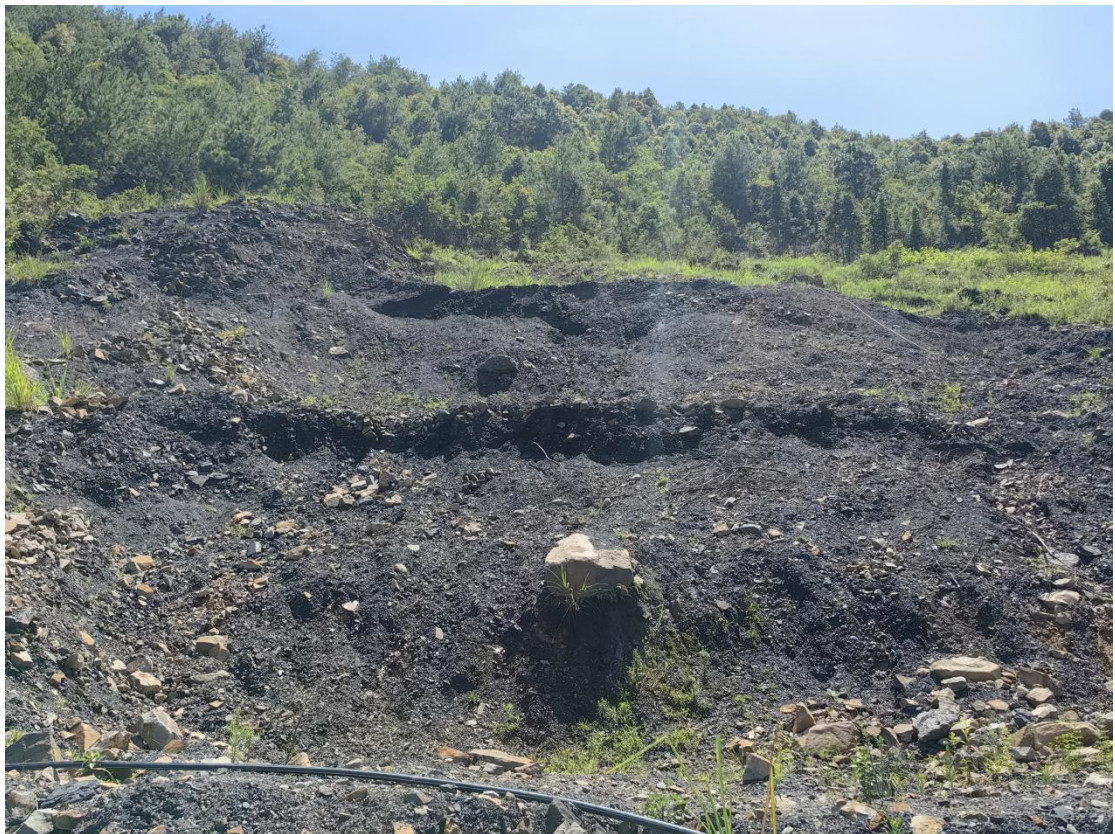
照片11：巫溪县峰灵镇庙溪村煤矿煤矸石堆积边坡

本项目内 5 个矿山对土地资源破坏主要表现为对土地的挖损与压占，煤矿挖损主要表现在矿山基础设施建设时对土地资源的挖损破坏严重，采石场挖损主要表现在矿山建设及开采过程对土地的挖损破坏严重，压占主要表现在矿山生产过程中产生的煤矸石堆积于地表和矿山关闭后建构筑物、设备、矿渣、废弃渣石、垃圾等对土地资源的压占严重。

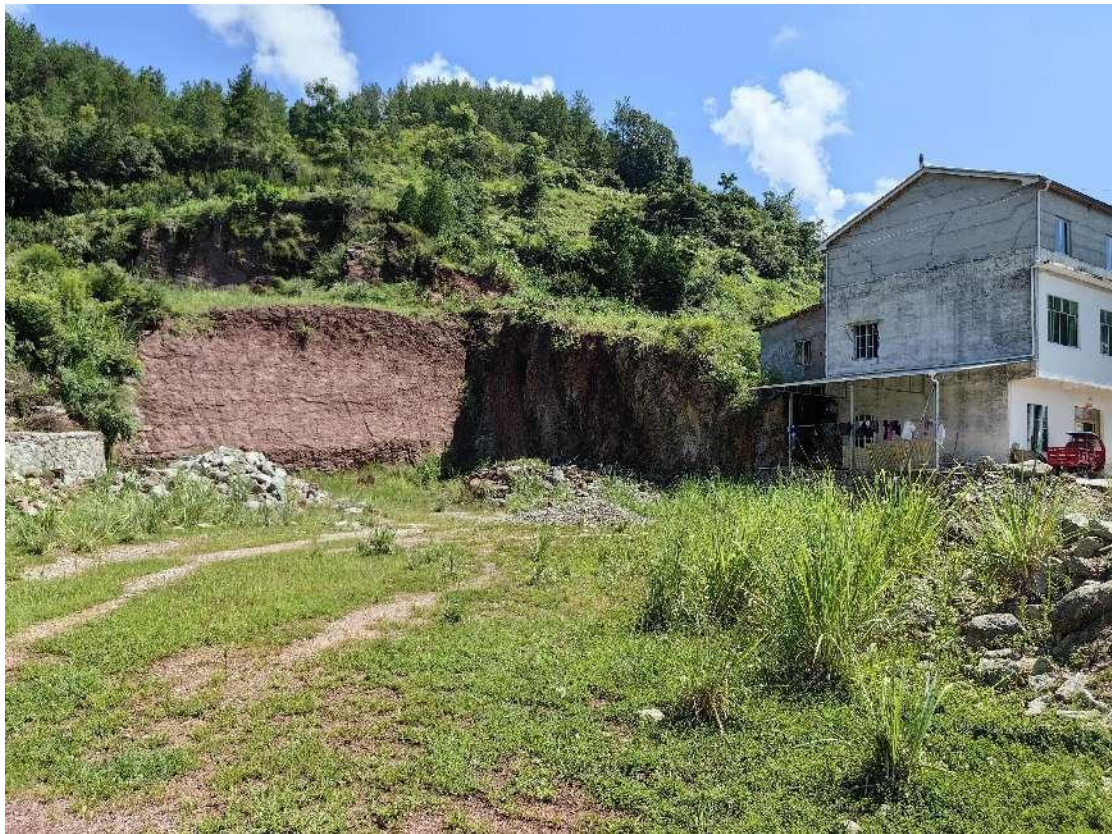
照片 13：巫溪县徐大波砖厂采场底盘与采场边坡

巫溪县峰灵镇庙溪村煤矿、徐大波砖厂：区内斜（边）坡整体稳定，无地质环境安全隐患；对区内水资源、水环境无影响；区内土地挖损严重，地形地貌景观破坏严重，建议进行地形地貌重塑、土壤修复、植被恢复，修建配套设施。
